# ARHEOLOOGILISED UURIMISTÖÖD VILJANDI ORDULINNUSEL 2007. AASTA SUVEL

*Riina Juurik*, Tartu Ülikooli arheoloogiamagistrant  
*Anti Lillak*, Tartu Ülikooli arheoloogiamagistrant

## ARCHAEOLOGICAL INVESTIGATIONS AT THE CASTLE OF THE TEUTONIC ORDER IN VILJANDI IN 2007

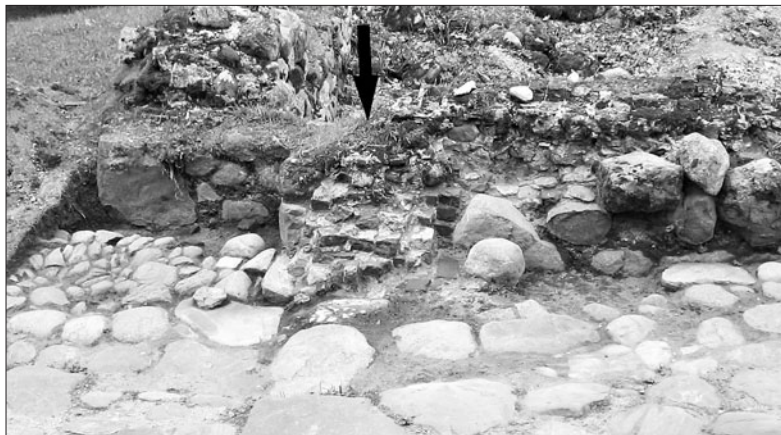
Müür ise oli laotud suurtest raudkividest, siseosas oli kasutatud mörti ja kiviprügi; tegemist on nn puttmüüritisega. Vastu raudkivimüüri paiknes tellistest 120 cm laiune konstruktsioon, mis endus müürist 80 cm kaugusele (joonis 2). Telliskonstruktsioon on arvatavasti rajatud põhimüürist hiljem. Tegemist võib olla võlvkaare kannajäänusega, kuid kindlamat tunnistust selleks annaks võlvkaare läänepoolse kannaleidmine teiselt poolt sillutisega teed. Praegu on see ala samuti mattunud paksu pinnasekihi alla.

**Joonis 2.** Vaimulike hoone lääneseina väliskülg väljapuhastatult. Noolega on näidatud telliskonstruktsiooni.

60 cm tagapool (ehk ida pool, joonis 2). Kui mujal ulatus teesillutis enamasti vaimulike hoone läänemüürini, siis seina põhjaotsa kohal jäi sillutise ja müüri vahele 30–40 cm laiune tühimik. Näis, nagu oleks osa hoone loodepoolsest nurgast puudu, kuid selle ehitusliku iseärasuse põhjus jääb ebaselgeks. Seina sisepinnal pole jälgi vuugist müüri õhema ja normaalpaksusega osa vahel, mistõttu ei saa siin eristada eri ehitusjärke. Ühe võimaliku oletuse kohaselt pole vaimulike hoone loodenurk algselt sellisena laotud, vaid see on saanud millalgi tugevasti kannatada ning on hiljem mingil põhjusel üles ehitatud praegu näha oleval viisil<sup>1</sup>.

Vaimulike hoone lääneseina väljapuhastamisel leitud müüriiga liitunud telliskonstruktsiooni võib tõlgendada võlvkaare kannana. Suuremat kindlust nõnda arvata annaks ka teisel pool sillutisega teed oleva müüriosa pinnasest väljapuhastamine, et näha, kas seal asub teine samasugune tellisrajatis. Tähelepanu äratas ka müüri põhjaosa taandumine üldisest müürijoonest, mille puudub hetkel veenev seletus. Konvendihooone idatiiva väljapuhastatud ristvaheseinad võivad olla rajatud varasemate võlvikandade vahele. Hoone kivipõrand, mille otsimiseks tehti lõunapoolse ristvaheseina kõrvale šurf, jäi endiselt leidmata. Konvendihooone kabeli pikihoone kirdenurga šurf näitas, et tahatud alumine kvaadrikivi, mille järgi oleks saanud müüriurka üles laduda, oli maapinnal nähtav, kuid oma algsest kohast ära nihkunud. Šurfis paljastunud kihid olid valdavalt ladestunud keskajal.

Archaeological investigations on Viljandi Kaevumägi, where main buildings of Teutonic Order castle are situated, continued in 2007 (*joonis 1*=Fig. 1). The main aim of the investigations was to clean out some parts of the masonry walls in order to conserve and expose them to view. In the first outer bailey, archaeologists removed soil from the outer side of the western wall of the northern building. During the excavation a brick structure, maybe a footstall of a gate arch, was revealed (Fig. 2).

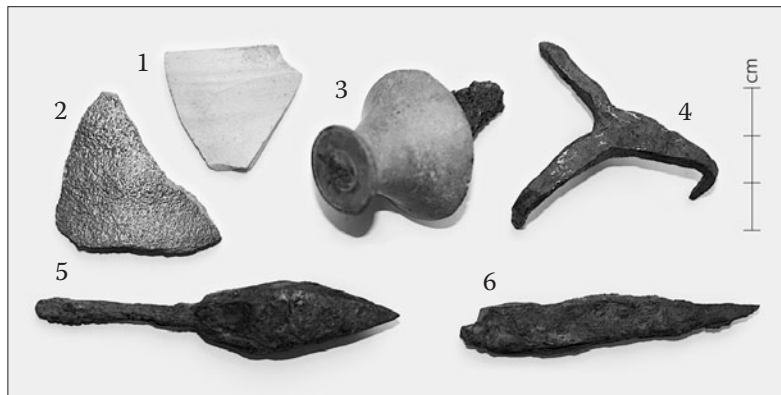
Joonis 4. Leide kabelinurga šurfist. 1, 2 – Sieburgi kiveraamika killud (1 – :16; 2 – :49), 3 – pistoda käepideme nupp (:23), 4 – jäänael (:19), 5 – rootsuga ammu-nooleots (:50), 6 – putkega ammu-nooleotsa teravik (:52).

Õhukese rusukihi eemaldamisel paljastus šurfi alal kivisillutus. Püstitest kividest laotud sillutus paiknes kuni 20 cm paksuse liivapadja peal ja osaliselt selle sees. Liivast saadi peale mõne loomaluu, tulekivitüki ja ühe kedrakeraamilise savinõu killu veel Siegburgi kivikeraamika kild (joonis 4: 1), mis võib pärineda ajavahemikust 1350–1550<sup>3</sup>. Järgmised ca 80 cm moodustusid erinevat tooni tumedatest ja intensiivsetest rusuga segatud kihtidest, mille sees ja vahel leidus eri paksuse ja mõõtmetega sөeseid laike ning liiva-, lubja- ja mördilaike. Tegemist on enne sillutise rajamist kohapeal ladestunud kihtidega. Kuna samades kihtides paiknes mõnikord koos ka eriaegseid leide, võib arvata, et aja jooksul on linnusel aset leidnud pinnase- ja ehitustöөde käigus segatud varasemaid ladestusi. Tumedate kihtide all tuli nähtavale 70–80 cm paksune kirju liivsavi kiht, mis ei sisaldanud mingeid leide, kuid oli kohati segamini loodusliku alusmullaga. Võimalik, et nende kahe pinnase näol on tegemist konvendihoonelise müüride rajamisel vundamendikraavist välja visatud loodusliku savi ja mullaga.

Leidudest võib ära märkida liivapadjaalusest kihist saadud jäänaela (joonis 4: 4) ja oletatava pistoda käepideme otsanupu (joonis 4: 3) ning tumeda vöondi alumistest kihtidest protokivikeraamika kilde (:44: joonis 4: 2), peenkeramikate katke (:45), rootsuga ammunooleotsa (joonis 4: 5) ja algselt putkega olnud ammunooleotsa teraviku (joonis 4: 6).

Samuti leiti raudnaelu, tundmatute metallesemete katkeid ning suurtes kogustes loomaluid, mille seas esines töödeldud luid ja luuesemete katkeid (joonis 5). Rootsuga ammu-nooleotsa teravik on jäme ja massiivne, mõeldud läbistamiseks plaatturvist; sellised ammu-nooleotsad on olnud kasutusel pikka aega alates 14. sajandist. Putkega ammu-nooleotsa tüüp on iseloomulik 13. sajandi I veerandile<sup>4</sup>. Tõenäoliselt on viimati mainitud ammu-nooleots sattunud hilisemate mullatööde käigus oma kasutusajast nooremasse kihti. Kirju savi võis, nagu juba eespool mainitud, olla konvendihoonde ehitamisel (mis võis aset leida ajavahemikus 13. sajandi lõpust 14. sajandi alguseni, vt Alttoa 2003, 103–104) teiseldataud looduslik pinnas. Seega peab eeldama, et kirju savi peal olev kiht, milles asus ka 13. sajandi ammu-nooleots, ei saa olla ladestunud konvendihoonde rajamisest varem.

A trial pit was made at the northern yard of the first outer bailey, next to the NE-corner of the castle chapel. It revealed a cobblestone pavement and several cultural layers of medieval origin (*TAHVEL VII*=TABLE VII below), which contained many animal bones and several finds, e.g. potsherds from stoneware, bone items and two crossbow bolts, one of them from the first quarter of the 13<sup>th</sup> century (Fig. 4 and 5).

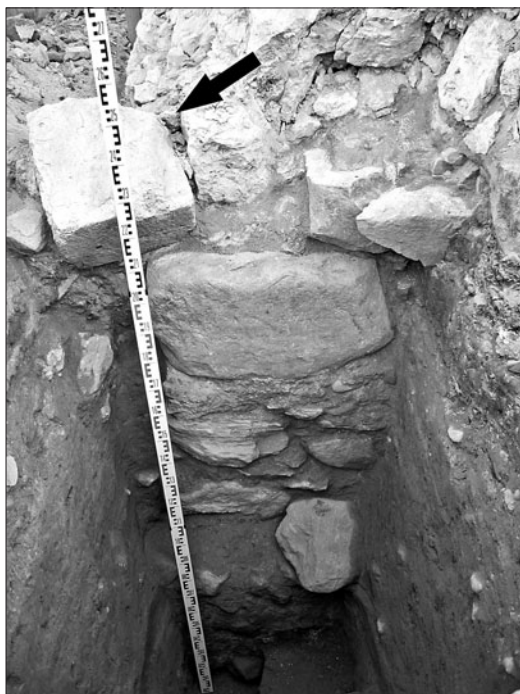
Kabeli pikihoone kirdenurga alumine tahatud kvaadrikivi, mille leidmiseks oli šurf mõeldud, paistis tegelikult juba maapinnalt, kuid oli oma algsest kohalt nihkunud (joonis 6). Sellest allpool kvaadrikive müürinurgas polnud. Šurfi alal oli müür laotud suurtest mördiga seotud maa- ja paekividest; müüri taldmiku alumine serv oli praegusest maapinnast umbes 2,5 m sügavamal.

Joonis 6. Konvendihoone kabeli pikihoone kirdepoolne välisnurk (lõunaprofil). Noolega on näidatud paigast nihkunud kvaadrikivi.
