ÕHKKÜTE KESKAEGSES VILJANDIS JA MUJAL EESTIS

Andres Tvauri,

Tartu Ülikooli arheoloogia vanemteadur

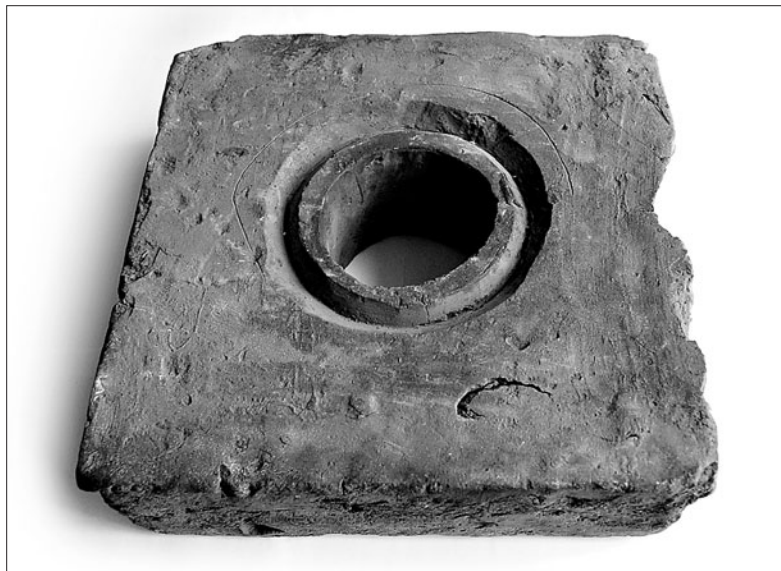
Joonis 6. Tartust Lossi tänavalt leitud kerishüpokausti õhuavaga tellisplaat (TM A 36: 3488; foto Eero Heinloo).

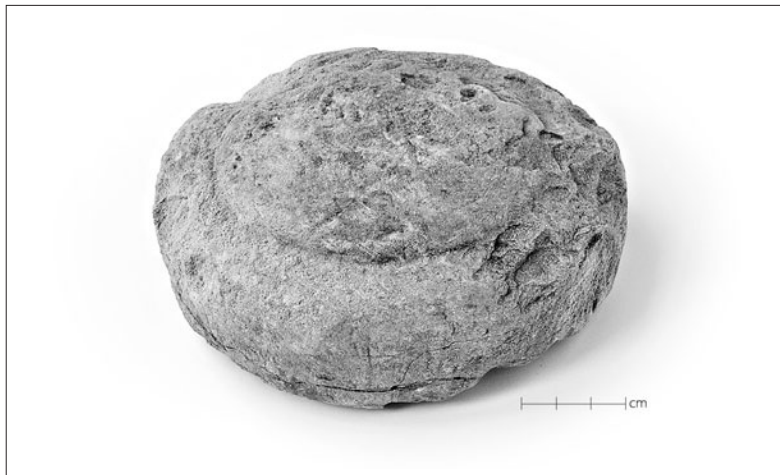
Joonis 8. Kütteplaadi õhuava kaas Viljandi ordulinnuse konvendihoonest (VM numbrita). Foto Herki Helves.

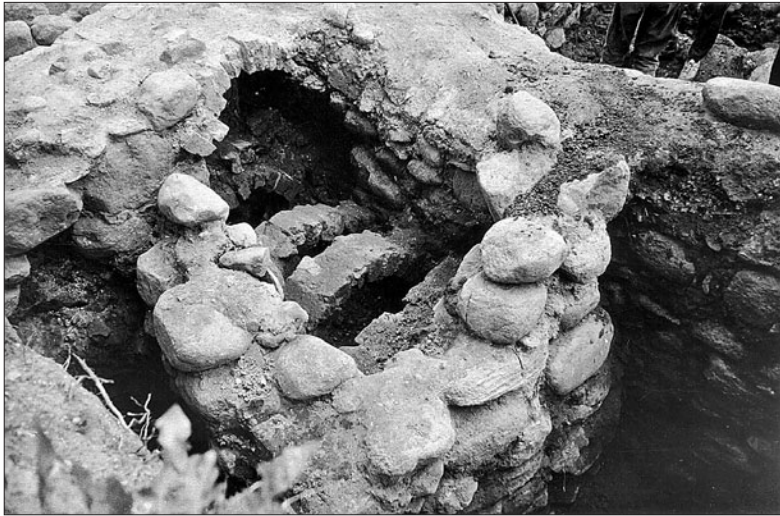
Joonis 10. Viljandi Muuseumi hoovil 1993. aastal välja kaevatud kerishüpokaust. Foto Viljandi Muuseumis.

Neljas Viljandis teada olev hüpokaustahi tuli välja 1993. aastal Viljandi Muuseumi hoovil tehtud päästekaevamiste käigus. Seda on võimalik kirjeldada fotode ja jooniste järgi, mida säilitatakse Viljandi Muuseumis (joonis 10).

Ahi paiknes hoone 0,9–1,15 m paksuse maakividest ja tellistest vundamendi sisenurgas, suudmega hoone välisküljel. Ahju kere on laotud maakividest. Ahju sisepikkus oli umbes 2 m ja laius 1,8 m. Hoone välisküljelt viisid mõned maakividest trepiastmed kitsukesse kütteruumi, mille algset suurust ei õnnestunud kindlaks teha.

Ahju sisemuses olid säilinud kolm koldevõlvi telliskaart ja nende peal tahmased kerisekivid läbimõõduga 20–30 cm. Tellistest ahju lagi oli säilinud suudmeosas, kus see oli müüritud hoone vundamendi sisse. Ahju esiseinast olid säilinud tellistest suudmevõlv ning mõned tellised selle ümber ja peal.
