# ARHEOLOOGILISED KAEVAMISED VILJANDIS LOSSI 21 KRUNDIL 2009. AASTAL

*Andres Tvauri*, Tartu Ülikooli arheoloogia vanemteadur

Arheoloogilised kaevamised Viljandi kesklinnas Lossi 21 krundil toimusid Tartu Ülikooli Viljandi Kultuuriakadeemia uue õppehoone ehituse ettevalmistamiseks. Uuringute eesmärk oli läbi uurida kultuurkiht planeeritava hoone alal ning dokumenteerida seal paiknev keskaegse linnamüüri jäänus. Müüri täpset asukohta ning teavet selle seisukorra kohta oli tarvis uue hoone projekteerimiseks.

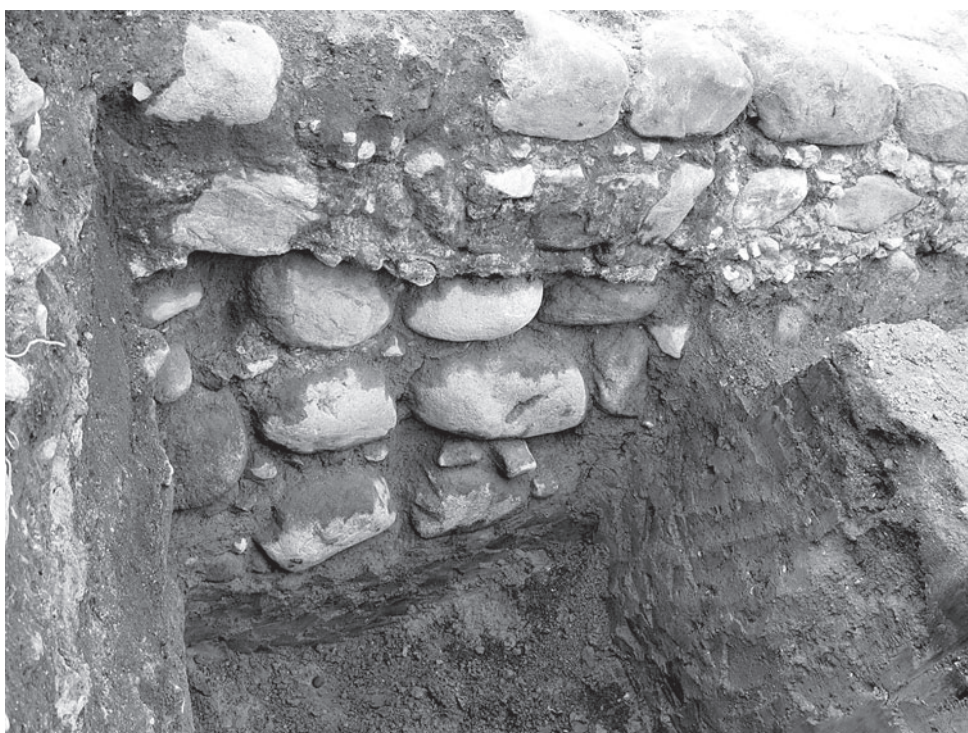
**Joonis 4. Vaade linamüürile põhja poolt.**

Müüri ehitamiseks on algele maapinnale laotud kolm kihti suuri maakive, mille vahed on täidetud saviliiva ja väiksemate kividega (joonis 4). Samal ajal kuhjati vün-

damendi mõlemale küljele saviliivakiht, mille paksus oli vahetult müüri ääres kuni 90 cm. Saviliivaga seotud maakividest vundamendi peale on hakatud laduma lubimördiga seotud linnamüüri. Müür on laotud suurtest maakividest horisontaalsete ridadena. Suurte kivide vahele on kiilutud väiksemaid maakive ja paekivitükke. Mördiga laotud müüri oli kaevandis säilinud kuni kolme kivirea kõrguselt.
