# ARHEOLOOGILISED VÄLITÖÖD VILJANDI LINNAS TALLINNA JA ORU TÄNAVA VAHELE RAJATUD KAUGKÜTTETORUSTIKU KRAAVI ALAL

*Aivar Kriiska*, Tartu Ülikooli laboratoorse arheoloogia professor

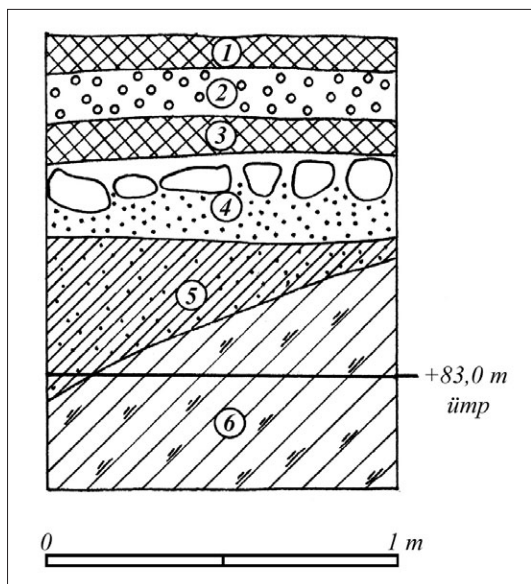
Joonis 2. Profiil D Tallinna tänaval. Tingmärgid: 1 – asfalt, 2 – planeerimiskiht (punane kruus), 3 – asfalt, 4 – raudkividest sillutis ja punane liiv, 5 – planeerimiskiht (segatud punane liiv), 6 – planeerimiskiht (segatud punane saviliiv).

Tallinna tänav all fikseeriti kuus inimtegevusega seotud kihti (joonis 1 ja 2); kahe asfaldi- ja nendevahelise planeerimiskihi all paiknes absoluut-

kõrgusel u 84 m ümp kuni 20 cm raudkividest<sup>1</sup> tänavasillutis. Kivid olid asetatud liivapadjale. Analoogiline sillutis samal absoluutkõrgusel ja selle peal kaks asfaldikihti kaevati välja ka Tallinna tn 6 hoone ja praeguse tänava vahel. Mõlemas profiilis paiknesid munakivisillutise all planeerimiskihid (segatud punane liiv ja saviliiv). Kivisillutis on rajatud tõenäoliselt 19. sajandil ja olnud kasutusel veel 20. sajandil.

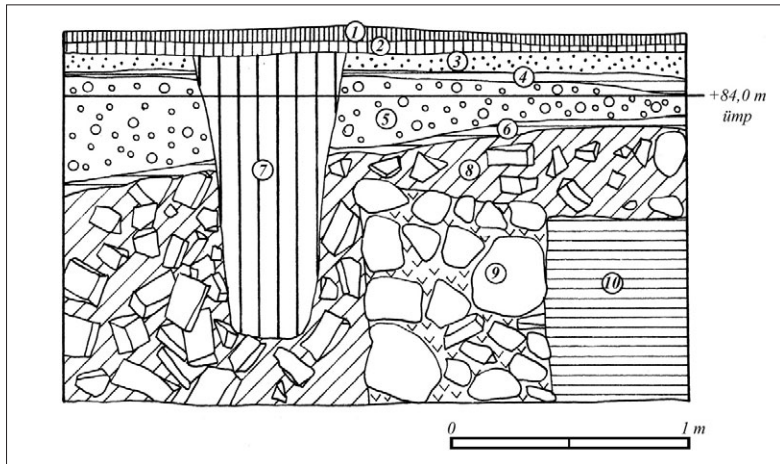
Joonis 4. Profiil F täisaetud vallikraavi alal. Tingmärgid: 1 – mättakiht, 2 – huumusekiht, 3 – planeerimiskiht (punane liiv), 4 – huumuserikas kultuurkiht, 5 – planeerimiskiht (punane moreen), 6 – huumuserikas kultuurkiht, 7 – täitekiht, 8 – telliseid sisaldav ehitusprahi kiht, 9 – mördiga seotud raudkividest vundament, 10 – huumuserikas segatud kultuurkiht.

Kino Rubiin lääneseinast u 15 m lääne pool ristus trassiga lubimördiga seotud kuni 30 cm läbimõõduga raudkividest ja üksikutest tellistest 70 cm laiune müür (joonis 4). Müürist idas, müüri peal ja sellest läände jääval kultuurkihil lasus rohkesti tellisetükke sisaldav ehitusprahit; müürist lääne pool paiknes segatud huumuserikas kultuurkiht. See jätkus kuni järgnevalt kirjeldatava hoonejäänuseni.

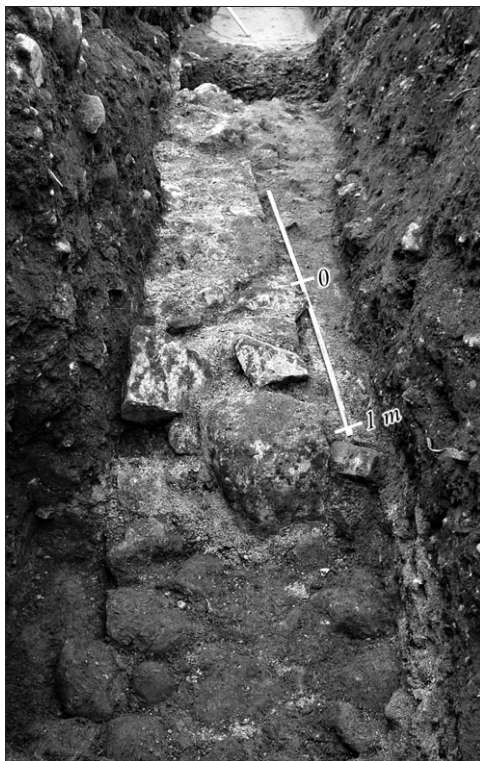
Joonis 5. Hoonejäänus kaevandis 1, vaade idast.

Hoone oli vundeeritud absoluutkõrgusel 82,9 m ümp (kaevandi idaosas) asunud 10–20 cm suurustest raudkividest sillutisele (joonis 5). Viimati nimetatud sillutis ei paiknenud liivapadjal, vaid toetus raudkividest ning õhemate telliste tükkidest täitekihile. Tõenäoliselt seonduvad sama sillutistasandiga ka hoonemüürist lääne pool, ühel tasapinnal (absoluutkõrgus 82,65–82,73 m ümp) paljandunud raudkivid. Kaevandi lõunaprofilis vahemüüri all oli hall täitekiht, mis suuri kive

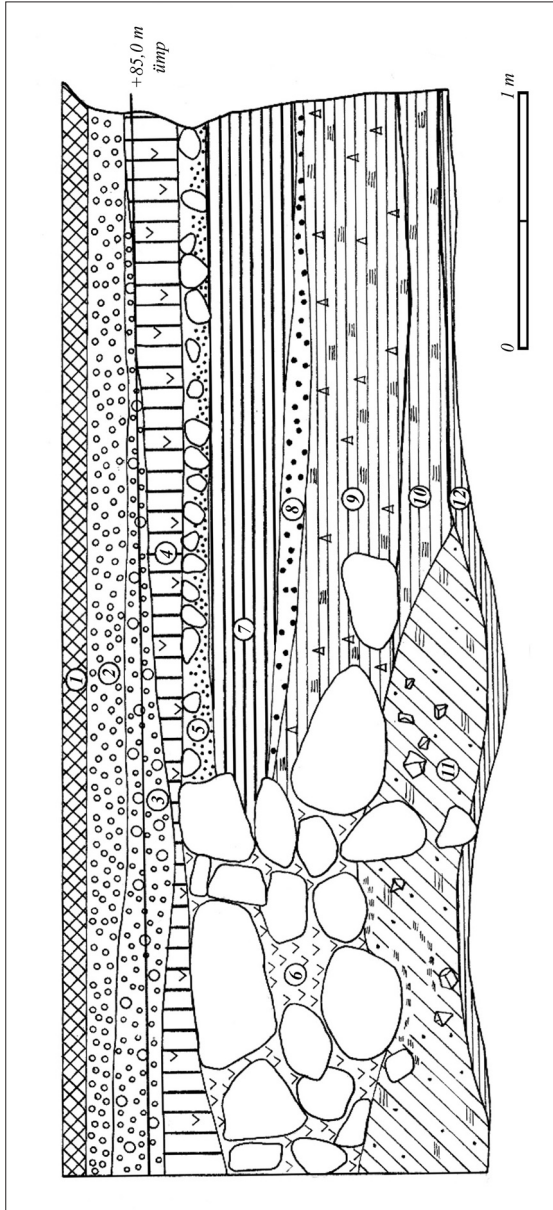
Joonis 6. Profiil H kaevandis 2. Tingmärgid: 1 – asfalt, 2 – planeerimiskiht (puna kruus), 3 – planeerimiskiht (punane moreen), 4 – täitekiht (mört, tellised, huumus), 5 – raudkividest sillutis ja liiv, 6 – vundamenti raudkivid ja mört, 7 – hall huumusrikas kultuurkiht, 8 – planeerimiskiht (kollane saviliiv), 9 – must sõene kultuurkiht, 10 – must sõene kultuurkiht, 11 – ehitusprahi kiht (süsi, šlakk, liiv, tellised), 12 – pruun kultuurkiht.

Kaevandi kaguprofiil fikseeriti selle lõunaosas (joonis 6). Asfaldi ja kruusatäidete all paljandus telliseid ja mörti sisaldanud täitekiht (joonis 6, kiht 4), milles esines eriaegset leiumaterjali, muu hulgas koguti kaks kildu 15.–17. sajandi kivikeraamikat, 19. sajandi lõpu või 20. sajandi alguse kirjatud ja glasuuritud punasavikeraamika kilde (VM 11087: 8), fajanssnõu servatükk ning üks glasuurita kahli tükk (VM 11087: 7), mis võiks pärineda 17. sajandi algusest. Samast kihist on saadud ka kesk-aega kuuluv kedrakeraamika põhjaserva katke, šlakki ning keskaegse katusekivi katke (kõik VM 11087: 14), klaaspuдели fragmente ning fajansstaldriku ja -tirina katkeid (VM 11087: 13). Kirjeldatud rusukiht, mis eriaegsete leidude põhjal otsustades on segatud, oli tekkinud 8–15 cm suurustest munakividest sillutisele (joonis 6, kiht 5). Kivid olid asetatud kollasele liivale, mis mujal Viljandis tehtud tähelepanekute põhjal viitab sellele, et tegemist on uusaegse sillutisega. Vahetult munakivisillutise all paljandus huumuserikas halli värvi kultuurkiht. Selle all paiknenud õhuke kollase saviliiva kiht oli tekkinud mustale rohkelt sütt ja loomaluid, samuti šlakki ja kivi purdu sisaldanud kultuurkihile (joonis 6, kiht 9). Sama ladestuse alaosas (joonis 6, kiht 10) oli mõnevõrra enam sütt ning huumust.

Müür toetus sütt, tellisetükke, lupja ja rauašlakki sisaldavale täitekihile (joonis 6, kiht 11), mis oli kuni 40 cm paksune. Leide sellest ei saadud. Looduslikul aluspinnal, milleks oli kollane saviliiv, paiknes

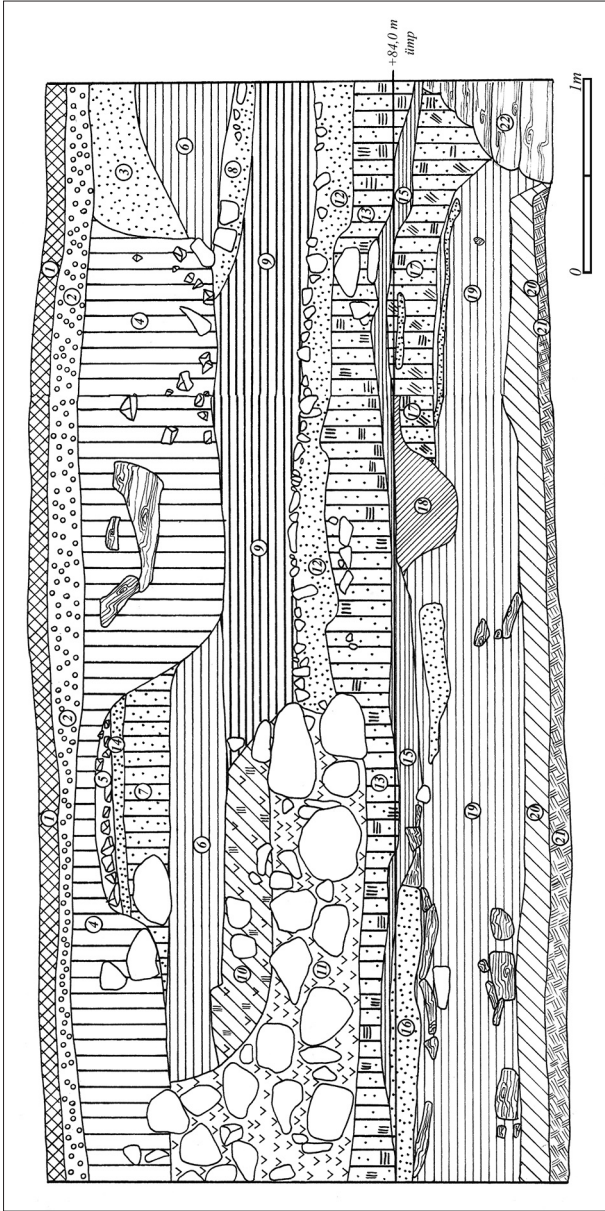
Joonis 8. Profil J kaevandis 3. Tingmärgid: 1 – asfalt, 2 – planeerimiskiht (punane kruus), 3 – planeerimiskiht (punane liiv), 4 – täitekiht (tellised, puutükid), 5 – ehitusprahi kiht (tellised), 6 – must huumuserikas kultuurkiht, 7 – täitepinna (liiv, huumus, tellised), 8 – raudkividest sillutis ja liiv, 9 – pruunikashall kultuurkiht, 10 – ehitusprahi kiht (savi, mört, tellised), 11 – vundament (raudkivid, mört), 12 – raudkividest sillutis ja liiv, 13 – täitekiht (punane saviliiv, süsi, punane liiv), 14 – planeerimiskiht (punane liiv), 15 – pruun kultuurkiht, 16 – täitekiht (punane liiv), 17 – täitekiht (punane saviliiv, süsi, liiv), 18 – kuivenduskraavi kiht (liiv, huumus), 19 – must orgaanikarikas kultuurkiht (süsi, laastud), 20 – ehitusprahi kiht (katusekivid, tellised, mört), 21 – looduslik saviliiv, 22 – puitkonstruktsioon.

Liivakihtide all paiknes must huumuserikas 30–50 cm paksune kultuurkiht (joonis 8, kiht 6). Kaevandi kaguotsas u 1 m pikkuselt tuli selle all nähtavale raudkividest sillutis, mille kivide all täheldati veidi punakat liiva.

Asfaldipinnast keskmiselt 1 m sügavusel jõuti pruunikashalli kultuurkihini (joonis 8, kiht 9), mille paksus ulatus kuni 45 cm-ni. Kihi ülaosast leiti kaoliinsavist piibu katke (VM 11087: 9), kihi alapiiri moodustanud uue raudkivisillutise (joonis 8, kiht 12) kivide vahelt aga mõned 14.–15. sajandisse dateeritavad kivikeraamika killud (VM 11087: 21).

Täitekihi (joonis 8, kiht 13) all paljandus võrdlemisi õhuke, kuni 20 cm paksune pruuni värvi kultuurikiht (joonis 8, kiht 15), millest saadi 14. sajandisse dateeritav joonornamendiga kedrakeraamika kild (VM 11 087: 26). Kirjeldatud kultuurikihi all paiknesid kaevandi idaosas punasest liivast koosnev täitekiht (joonis 8, kiht 16) ning lääneosas punast saviliiva, liiva ning sütt sisaldanud täitekiht (joonis 8, kiht 17). Esimene neist võib endast

Musta kultuurkihi all paiknenud 10–13 cm paksune ehitusprahi kiht (joonis 8, kiht 20) koosnes peamiselt sinisest ning kollasest savist, sisaldades muu hulgas telliste fragmente, kivimunakaid, katusekivide katkeid (VM 11087: 45) ning mörti. Tõenäoliselt on enne esimese puithoone rajamist ala planeeritud kusagilt mujalt toodud pinnasega. Kiht oli ladestunud vahetult looduslikule pinnasele (joonis 8, kiht 21), kusjuures nende kokkupuutekohas oli muidu puhas devoni liiv määrduanud, st värvunud halliks.

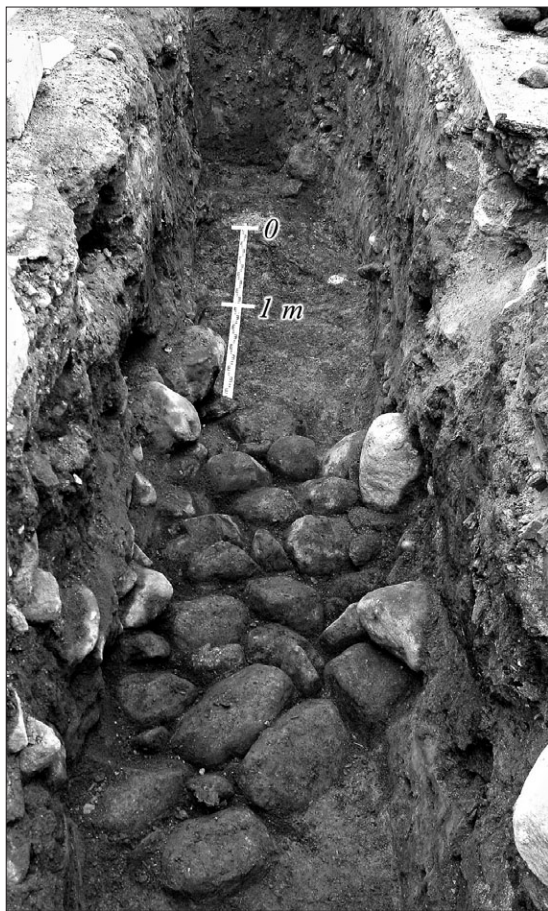
Joonis 9. Hoonejäänus kaevandis 3.

Kaevandi loodeosas maapinnast 1,6 m sügavusel (84,74 m ümp) paljandus 2,5 m pikkune raudkividest vundament (joonis 9). Lubimördiga seotud müüritisest oli põhiosas säilinud kaks kivirida, kaevandi päris loodeotsas neli. Tegu oli põhiilmakaarte järgi orienteeritud hoone kirdenurgaga. Hoone vundament on hilisem punast saviliiva, liiva ja sütt sisaldavast täitekihist (joonis 8, kiht 13), kust leiti 14. sajandi esimese poole lainelise ornamendiga kohalikku päritolu kdrakeraamika kild (VM 11087: 25) ja 14. sajandi teise poole Sieburgi kivikeraamika kild (VM 11087: 27). Need lubavad oletada selle rajamise ajaks 14. sajandi teist poolt või 15. sajandit. Seda vanust kinnitab ka eespool kirjeldatud sillutis (joonis 8,

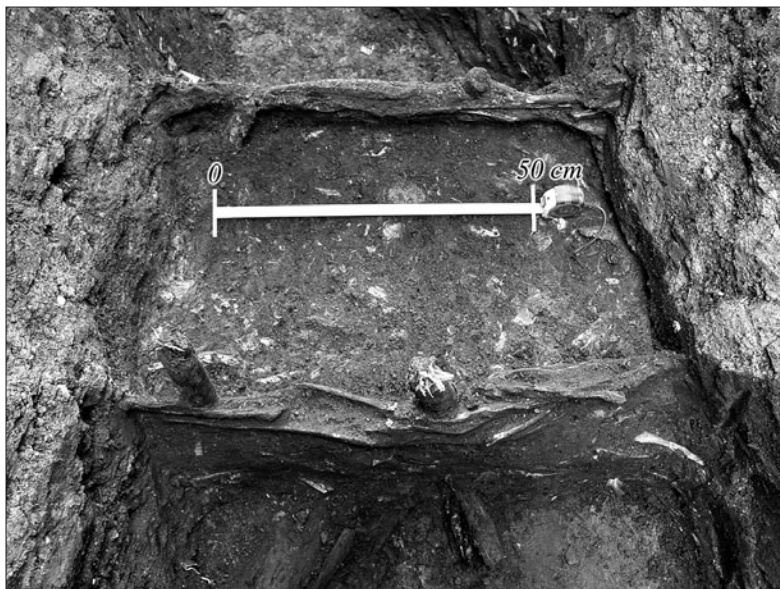
Joonis 10. Vitspunitisega kraav kaevandis 3.

Kaevandi keskosas kõrgusel alates 84,0 m ümp paiknes okstega vooderdatud kirde-edelasuunaline kuivenduskraav (joonis 8, kiht 18; joonis 10), mis jäi kaevandisse 80 cm pikkuselt. Ehituslikult oli tegemist peenikestest okstest püstiste pulkade vahele punutud renniga, mille laiuks oli 60 cm ning sügavuseks 20 cm (põhi maksimaalselt 83,57 m ümp). Kuivenduskraavi täitnud kihist leiti muu hulgas 14. sajandi

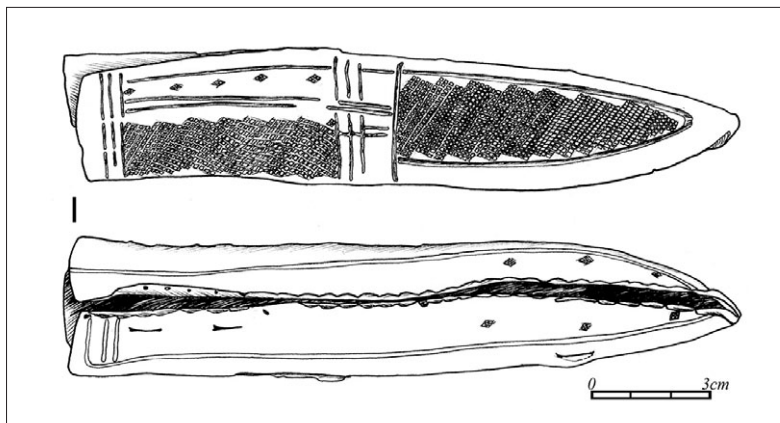
Joonis 11. Nahast noatupp (VM 11087: 41).

Langerwehe kivikeraamika kild ning 13. sajandi lõppu ja 14. sajandisse dateeritav joonornamendiga kohalik kdrakeraamika kild (VM 11087: 30). Samast saadi nahast noatupp (joonis 11). Kogutud leiumaterjal lubab oletada, et kuivendusrenn oli kasutusel kindlasti juba 14. sajandil. Stratigraafiliselt on see rajatud peamiselt saviliivast koosneva täitekihi (joonis 8, kiht 17) kuhjamise järel ning võiks olla samaaegne oletatava sillutise tasandiga kõrgusel u 84 m ümp (joonis 8, kiht 16).

Leitud noatupele pakub Eesti materjalis autoritele teadaolevalt parima vaste Tallinnast Sauna tn 10 pärinev leid (Sarv & Sokolovski 2006, joonis 4). Nii Viljandist kui ka Tallinnast leitud noatupp on kaunistatud rombimustri ja õmbluskinnitusega, kuid Tallinna Sauna tn leid on Viljandi omast siiski keerulisem nii kujult (kolmeosaline; üks suur ja kaks väikest tuppe koos) kui ornamendilt. Tallinna noatuppe ilustab templina sisse pressitud rombikujulises raamistuses liiliaõis; see dateeriti 13. sajandi neljandasse veerandisse või 14. sajandi algusse. Nimetatud noatupp leiti elumaja lähedalt hoovist ning on valmistatud tõenäoliselt Inglismaal (Vladimir Sokolovski suuline informatsioon 1. veebruar 2006).

mata, ning ka nahaleidude osas pole pilt märkimisväärselt teistsugune. Puidulaaste sisaldava kultuurkihi leidmine lubab oletada, et Viljandi esemeline kultuur 13.–15. sajandi alguseni ei erinenud märkimisväärselt Tartu, Pärnu ja Tallinna leiuainesest ning senine puu- ja nahaleidude puudumine on tingitud eeskätt säilimistingimustest. Üksikleidudest tuleb kahtlemata esile tuua rikkalikult kaunistatud noatuppe (joonis 11).

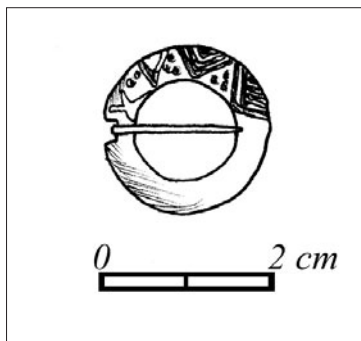
Joonis 12. Pronkssõlg (VM 11087: 32).

Ka metallesemeid leiti suhteliselt vähe: lisaks eelkirjeldatud sõlele (joonis 12) vaid noa katke, jäänael, mõned naelad ning tinakaunistuse katke. Materjal on siiski liiga napp nimetatud tähelepaneku alusel kaugeleulatuvate järelduste tegemiseks.

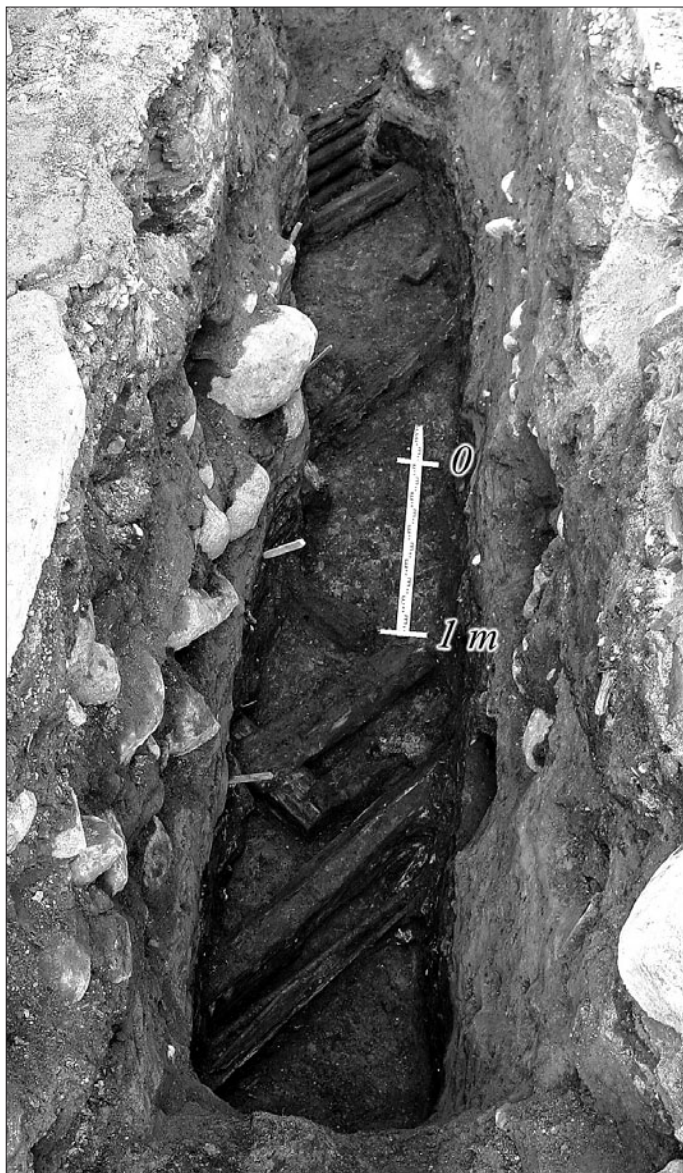
Joonis 13. Puitkonstruktsioonid kaevandis 3.

Kultuurkihi alaosas (kõrgusel 83,60–83,44 m ümp) paiknesid veel ühe puitkonstruktsiooni jäänused (joonis 13). Rajatis koosnes mitmetest kuni 15 cm läbimõõduga pakkudest ning neile asetatud maksimaalselt 20 cm laiustest põhja-lõunasuunaliselt orienteeritud laudadest. Vaadeldav puitkonstruktsioon on mõnevõrra varasem kui eespool kirjeldatud okstest kuivendusrenn, sest üks selle laudadest ulatub osaliselt kraavi alla. Võimalik, et tegemist on mingi ehitise laudpõrandaga ja sellealuste ristsuunaliste taladega.

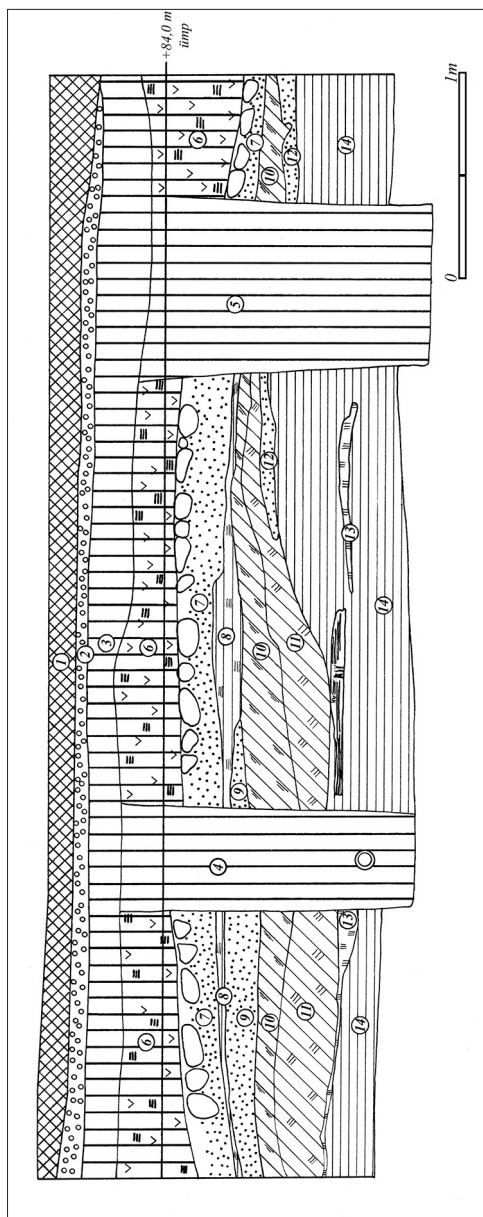
Joonis 14. Profiil M kaevandis 4. Tingmärgid: 1 – asfalt, 2 – planeerimiskiit (kruus), 3 – täitekiht, 4 – täitekiht, 5 – täitekiht, 6 – täitekiht (süsi, tellised, mört), 7 – raudkividest sillutus ja liiv, 8 – huumuserikas kultuurkiht, 9 – planeerimiskiit (liiv), 10 – planeerimiskiit (punane liivsavi), 11 – planeerimiskiit (hall savi), 12 – planeerimiskiit (liiv), 13 – planeerimiskiit (savi), 14 – orgaanikarikas kultuurkiht (süsi, kivid, puulaastud).

tänapäevasest maapinnast paiknenud savine planeerimiskiht (joonis 14, kiht 13). See sisaldas eriaegseid savinõukilde, sh 13. sajandi lõpust kuni 15. sajandi alguseni dateeritavat kohalikku kedrakeraamikat, 13. sajandi lõpu Lõuna-Skandinaavia glasuurkeramikat ja hilisemate (16. sajandi lõpp, 17. sajand) glasuuritud pinnaga punaste savinõude katkeid (VM 11087: 53).
